**ELŐTERJESZTÉS**

**Napirend címe:**                    **Javaslat "vis maior" támogatási igény benyújtására**

**Előzetes  
SZAKÉRTŐI NYILATKOZAT**

**Nagykanizsa Megyei Jogú Város Vis Maior káreseményéhez kapcsolódóan  
a helyi önkormányzat tulajdonában lévő kötelező önkormányzati feladatok ellátását szolgáló  
épületek, építmények előre nem látható természeti vagy más eredetű erők által okozott károk  
helyreállításának részbeni támogatására vonatkozóan**

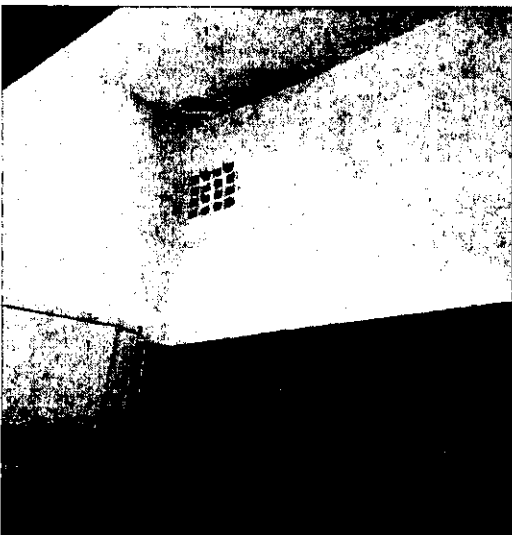
**1.1. Központi Rózsa óvoda - Attila tagóvoda: 8800 Nagykanizsa, Attila u. 7. hrsz.: 2986/1**

**Károk:** Az óriási szélnyomással lezúduló hatalmas eső miatt több helyiség (előtér, csoportszoba, mosdó) lapos tetővel fedett része leázott, a vakolat a függőleges fal-felületeken és mennyezeten teljesen átázott, a leázás gócpontjánál a vakolat elvált a mennyezettől, falaktól.

A gyengeáramú hálózat károsodott, a riasztó mozgásérzékelői valószínűleg zárlatosak lettek a beázott területeken. Az intézmény WiFi jelismétlői cserére szorulnak, valószínűleg 2db IT-kommunikációs eszközt ki kell cserélni.

A mennyezetből és oldalfalaktól még 1 héttel a havária után is csöpögött a víz, nedvesedtek a vakolatok, mivel a kohósalak feltöltéses lapostető annyi vizet magába szívott.

A lapostető bitumenes vízszigetelésről a palaőrleményt a 3 pagoda-épületrésznél is (3×195m<sup>2</sup>) lemosta az iszonyatos széllel érkezett felhőszakadás.

**Okok:** A nagyfokú beázás az összefolyók nyak-csatlakozásánál kialakult torlónyomás; a lapostető felületről lemosott palaőrlemény eldugaszoló hatására a tető-összefolyókban kialakuló túlnyomás; illetve az orkán erejű szél a bitumenes vízszigetelés illesztéseknél fellépő felszaggató hatása ami a hatalmas mértékű beázást kiváltotta.

- tetőösszefolyók csatkozásinak ellenőrzése, kitarakítása, toldások vízzáró kapcsolódásának helyreállítása mandzsettázással, belső tömítés kialakításával:

4db AD: 6500Ft/db MD: 2700Ft/db = 4db \* 9.200,- Ft/db = 36.800,- Ft

- a sérült, átázott, bepenészesedett vakolatok leverése, újra vakolása, takarítással:

5×8m<sup>2</sup> AD: 1250Ft/m<sup>2</sup> MD: 2300Ft/m<sup>2</sup> = 40m<sup>2</sup> \* 3.550,- Ft/m<sup>2</sup> = 142.000,- Ft

- az átázott és leszappanosodott felületek felületképzése gletteléssel, és festéssel:  
5×18m<sup>2</sup> AD: 450Ft/m<sup>2</sup> MD: 950Ft/m<sup>2</sup> = 90m<sup>2</sup> \* 1.400,- Ft/m<sup>2</sup> = 126.000,- Ft

- WiFi jeltovábbító cseréje bekötéssel, felprogramozással:  
2db AD: 32.000Ft/db MD: 4700Ft/db = 2db \* 36.700,- Ft/db = 73.400,- Ft

- riasztó rendszer mozgás- és hőérzékelőknek cseréje bekötéssel, felprogramozással:  
3db AD: 28.500Ft/db MD: 3700Ft/db = 3db \* 32.200,- Ft/db = 96.600,- Ft

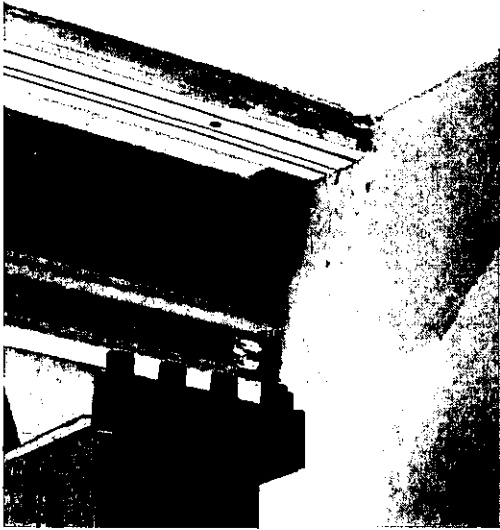
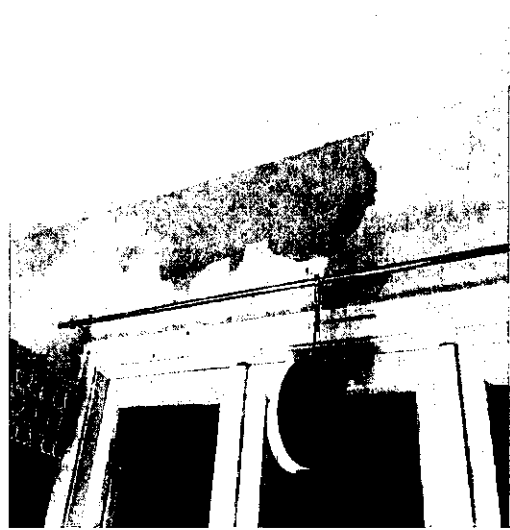
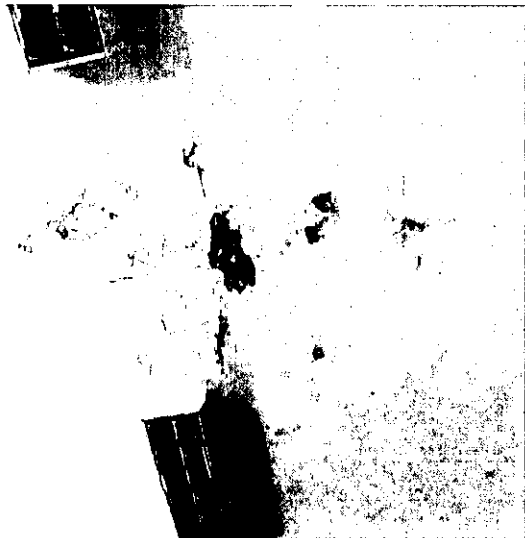
1.3 Központi Rózsa óvoda - Kertvárosi (Csokonai) tagóvoda: 8800 Nagykanizsa, Csokonai u. 5., hrsz.: 3076/2

Károk: Az óriási szélnyomással lezúduló hatalmas eső miatt több helyiség (előtér, csoportszoba, mosdó) lapos tetővel fedett része leázott, a vakolat a függőleges fal-felületeken és mennyezeten teljesen átázott, a leázás gócpontjánál a vakolat elvált a mennyezettől, falaktól.

A gyengeáramú hálózat károsodott, a riasztó mozgásérzékelői valószínűleg zárlatosak lettek a beázott területeken. Az intézmény WiFi jelismétlője cseréire szorul, valószínűleg 1db IT-kommunikációs eszközt ki kell cserélni.

A mennyezetből és oldalfalakból még 1 héttel a havária után is csöpögött a víz, nedvesedtek a vakolatok, mivel a kohósalak feltöltéses lapostető annyi vizet magába szívott. Hiába szellőztettek, bepenészesedtek a vakolt felületek.

A lapostető bitumenes vízszigeteléséről a palaőrleményt a 3 pagoda-épületrésznél is (3×195m<sup>2</sup>) lemosa az iszonyatos széllal érkezett felhőszakadás.

Okok: A nagyfokú beázás az összefolyók nyak-csatlakozásánál kialakult torlónyomás; a lapostető felületről lemosott palaőrlemény eldugaszoló hatására a tető-összefolyókban kialakuló túlnyomás; illetve az orkán erejű szél a bitumenes vízszigetelés illesztéseknél fellépő felszaggató hatása ami a hatalmas mértékű beázást kiváltotta.

- tetőösszefolyók csatkozásinak ellenőrzése, kitakarítása, toldások vízzáró kapcsolódásának helyreállítása mandzsettázással, belső tömítés kialakításával:

5db AD: 6500Ft/db MD: 2700Ft/db = 5db \* 9.200,- Ft/db = 46.000,- Ft

- a sérült, átázott, bepenészesedett vakolatok leverése, újra vakolása, takarítással:

7×10m<sup>2</sup> AD: 1250Ft/m<sup>2</sup> MD: 2300Ft/m<sup>2</sup> = 70m<sup>2</sup> \* 3.550,- Ft/m<sup>2</sup> = 248.500,- Ft

- az átázott és leszappanosodott felületek felületképzése gletteléssel, és festéssel:

7×25m<sup>2</sup> AD: 450Ft/m<sup>2</sup> MD: 950Ft/m<sup>2</sup> = 175m<sup>2</sup> \* 1.400,- Ft/m<sup>2</sup> = 245.000,- Ft

- WiFi jeltovábbító cseréje bekötéssel, felprogramozással:

1db AD: 32.000Ft/db MD: 4700Ft/db = 2db \* 36.700,- Ft/db = 73.400,- Ft

- érintésvédelmi felülvizsgálat az elázott kapcsolók, elektromos szerelvények miatt:

1db AD: 0 Ft/db MD: 63.500 Ft/db = 1db \* 63.500,- Ft/db = 63.500,- Ft

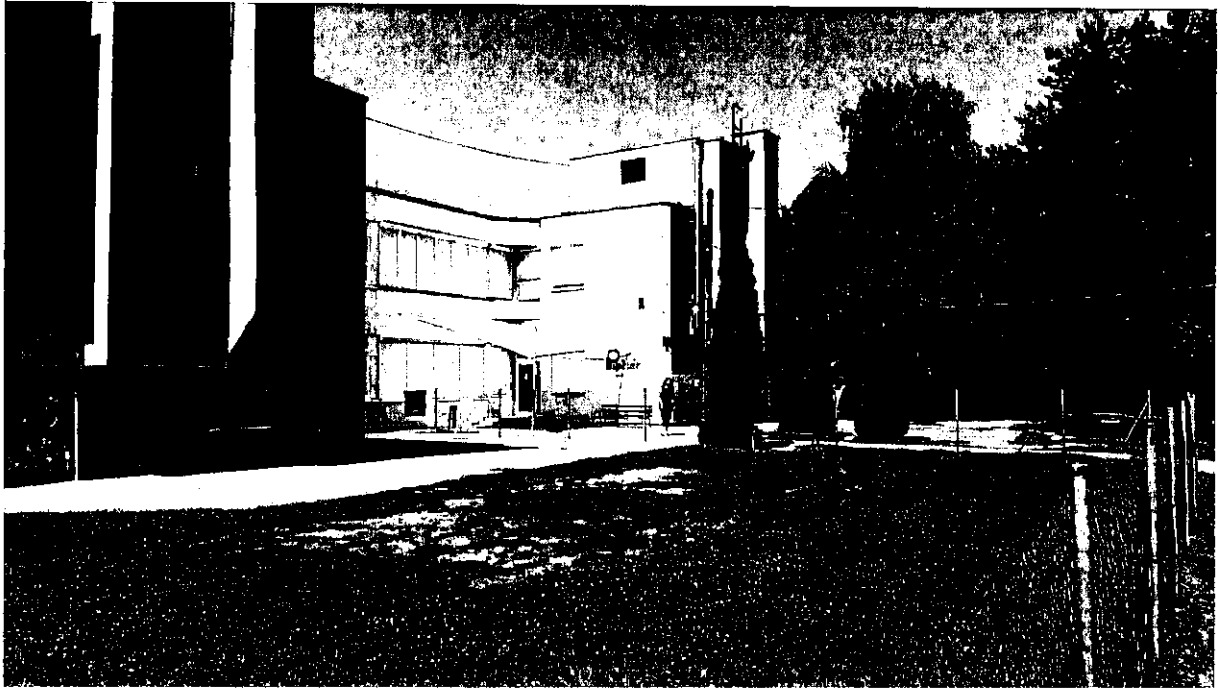
1.7 Központi Rózsa óvoda - Pipitér tagóvoda I.: 8800 Nagykanizsa, Bajcsy-Zsilinszky út 67., hrsz.:5359/4

**Károk:** Az óriási szélnyomással lezúduló hatalmas eső miatt több helyiség (lépcsőház, öltözőhelyiség) lapos tetővel fedett része leázott, a vakolat a függőleges fal-felületeken és mennyezeten teljesen átázott, a felületképzés elszíneződött, felszappanosodott, a vakolat helyenként feltáskásodott. A gyengeáramú hálózat károsodott, a riasztó mozgásérzékelője valószínűleg zárlatos lett a beázott területeken. Az intézmény WiFi jelismétlője cseréire szorul, valószínűleg 1db IT-kommunikációs eszközt ki kell cserélni. A mennyezetből még 1 héttel a havária után is nedvesedtek a vakolatok, mivel a tartószerkezeti illesztésekbe és kohósalak tetőlejtésképzésbe annyi csapadékvíz benyomult és beszorult.
